【長沢1溜池 ハザードマップ】

長沢1溜池 ハザードマップ

浸水想定区域図 (60分)

製作: 松島町
(地形図: 承認番号 平27情使、第49-GISMAP34854号)

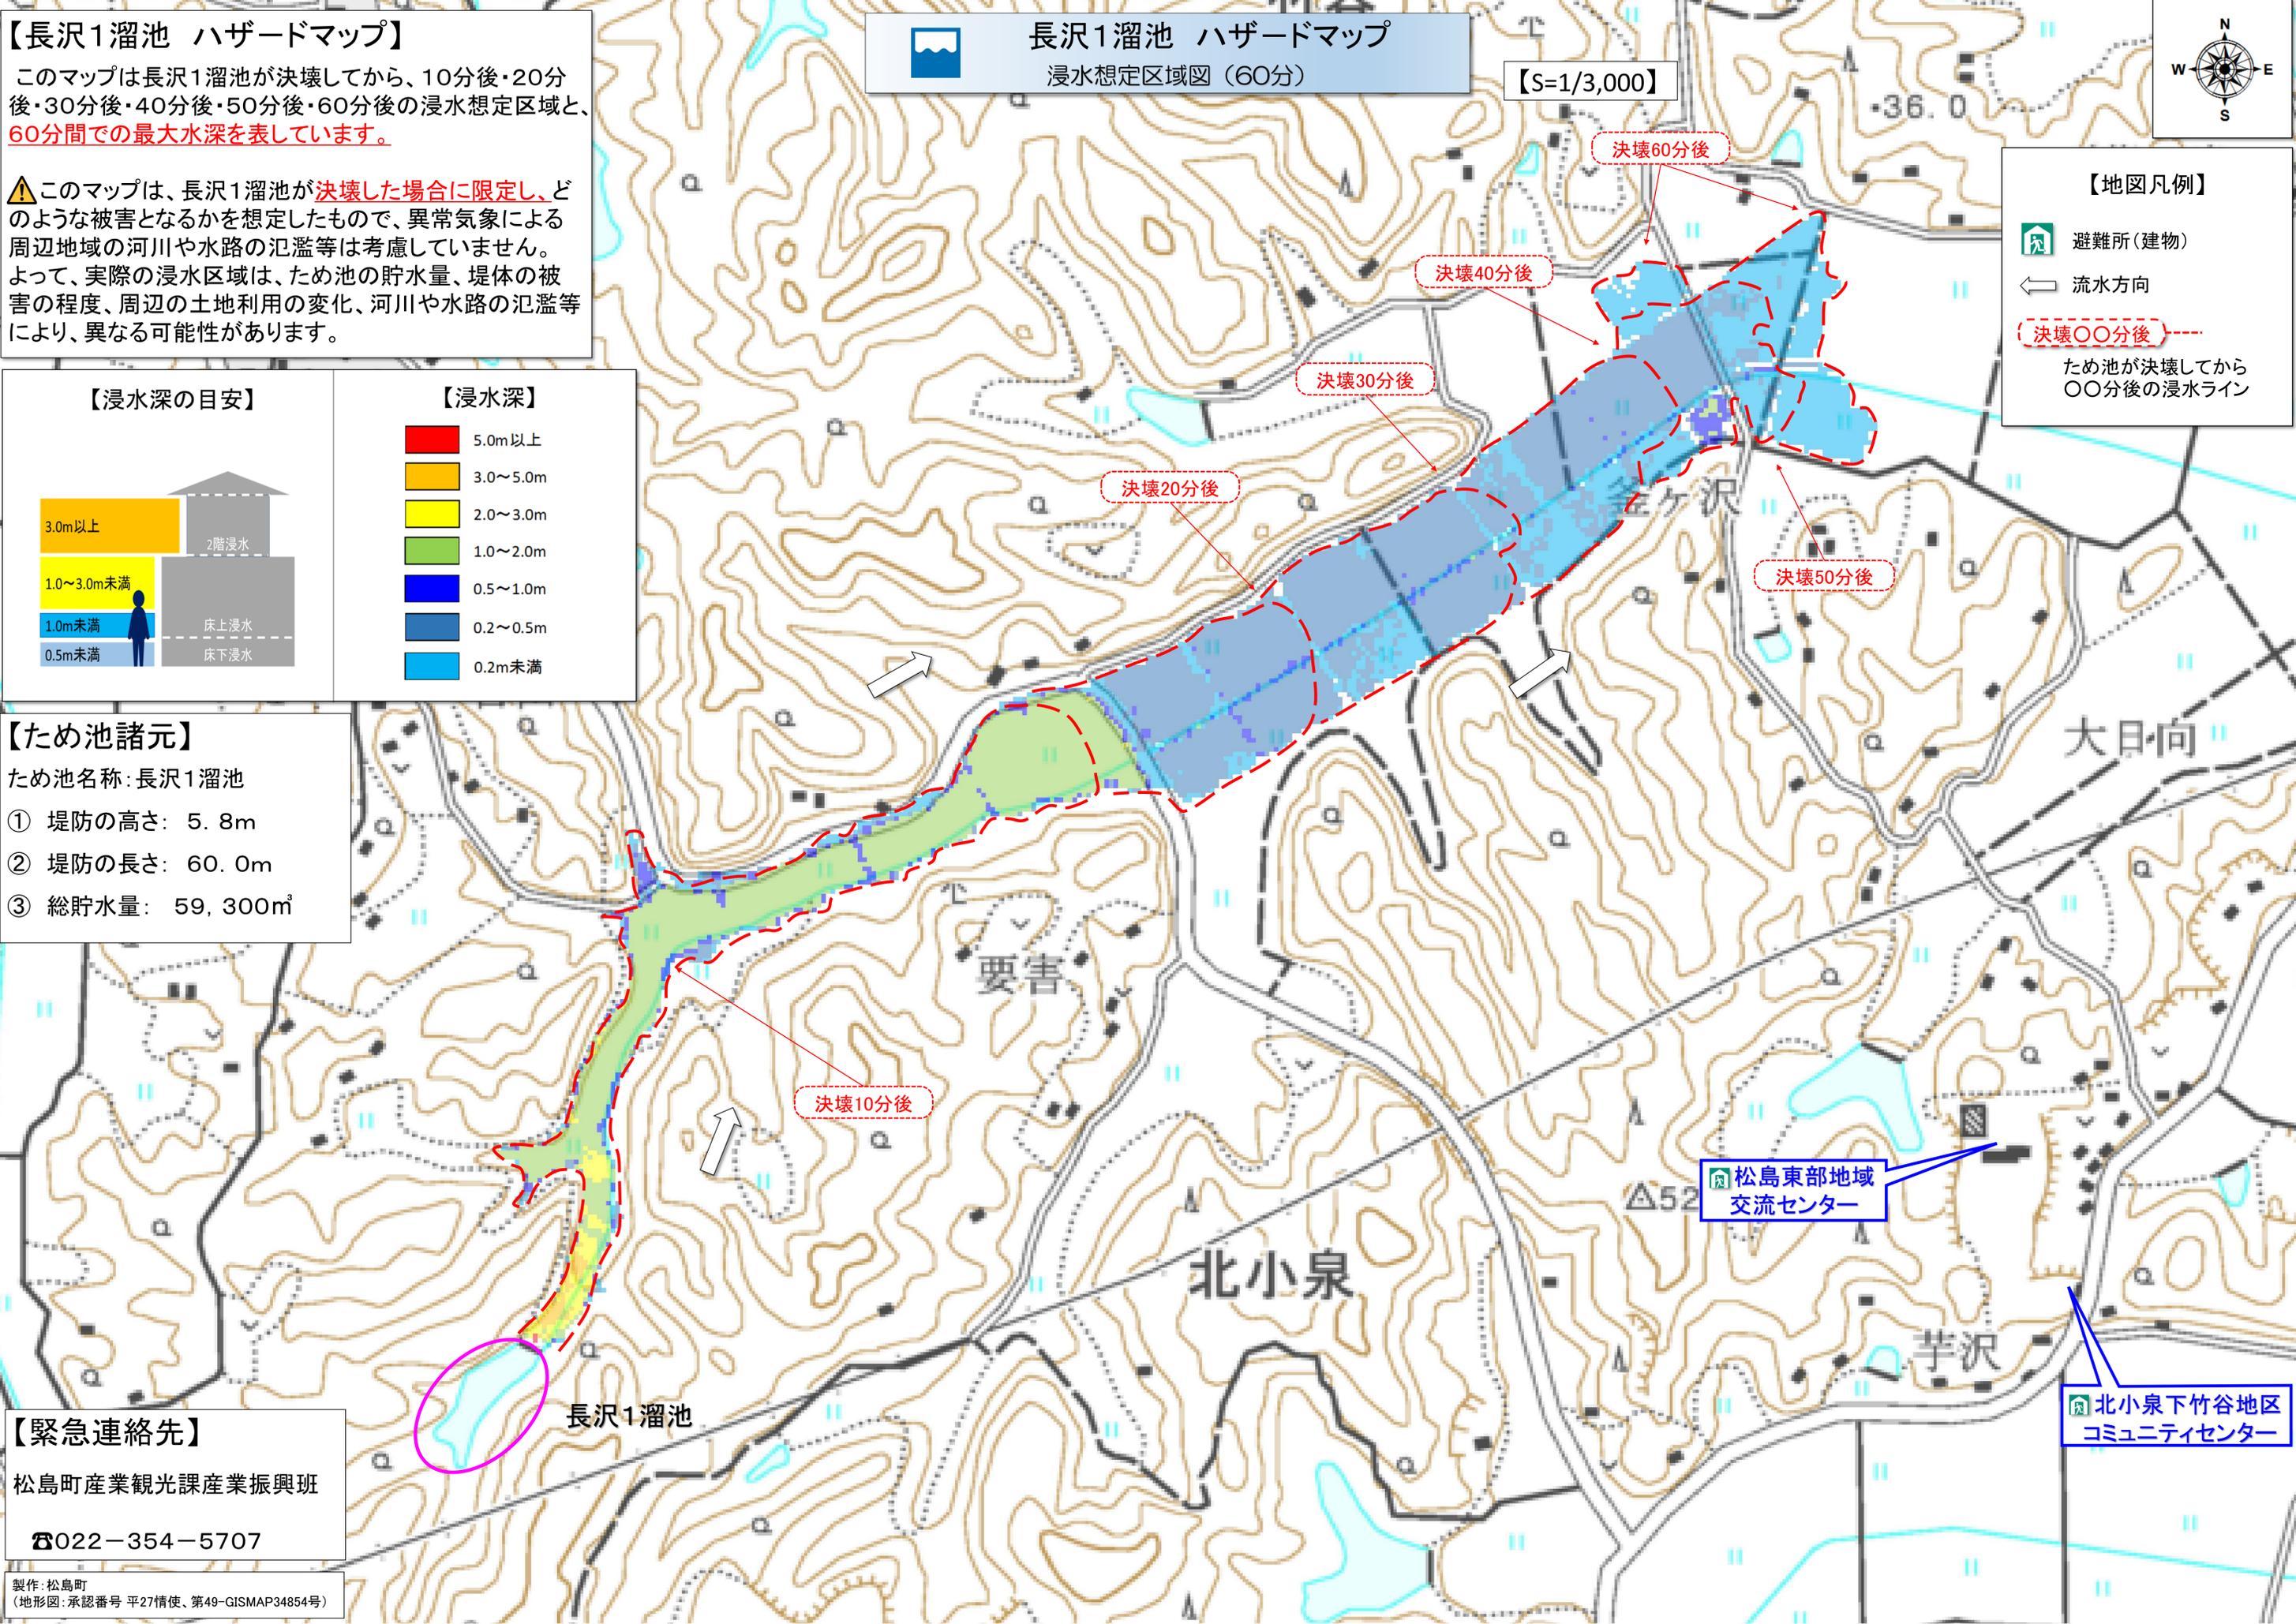
このマップは長沢1溜池が決壊してから、10分後・20分後・30分後・40分後・50分後・60分後の浸水想定区域と、**60分間での最大水深を表しています。**

⚠このマップは、長沢1溜池が**決壊した場合に限定し**、どのような被害となるかを想定したもので、異常気象による周辺地域の河川や水路の氾濫等は考慮していません。よって、実際の浸水区域は、ため池の貯水量、堤体の被害の程度、周辺の土地利用の変化、河川や水路の氾濫等により、異なる可能性があります。

- ① 堤防の高さ: 5.8m
- ② 堤防の長さ: 60.0m
- ③ 総貯水量: 59,300m³
